Erprobung: Digitale Automatische Kupplung

Phase II

Prüfbericht Datenkommunikation

DAK-Dokument: 60226-06-DAK-Phase II – Prüfbericht
Datenkommunikation

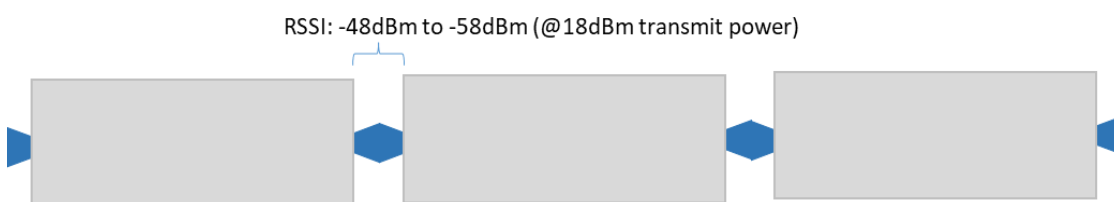
Abbildung 14: Empfangsleistung am WiFi-Accesspoint (gemessen mit WiFi-Accesspoint)

Zunächst wurden verschiedene Wagenverbindungen bezüglich der WiFi-Empfangsleistung untersucht (Abbildung 14). Hier zeigten sich Werte von -58 dBm bis zu -48 dBm bei einer Sendeleistung von 18 dBm. Die Werte wurden durch Auslesen des Gerätestatus am WiFi-Accesspoints ermittelt. Die Messung der direkten Dämpfung der Übertragung im Berner Raum mit den verwendeten Antennen wurde in Phase I durchgeführt und hat etwa 45 – 50 dB Dämpfung ergeben, gemessen im 2,4 GHz ISM-Band. Zur Dämpfung hinzuzurechnen sind die Koaxialleitungen von der Wagenbox bis zur Kupplungsanschlussbox und die HF-Verbinder. Die Leitungen haben etwa eine Dämpfung von 0,42 dB/m bei 2,4 GHz. Somit ergeben sich bei einer Wagenverbindung, bei der eine Wagenbox auf der gegenüberliegenden Seite der überbrückten Kupplung liegt, eine zusätzliche Dämpfung von ca. 10 dB durch die Kabel. Damit sind die gemessenen Empfangsleistungen als valide zu bewerten.

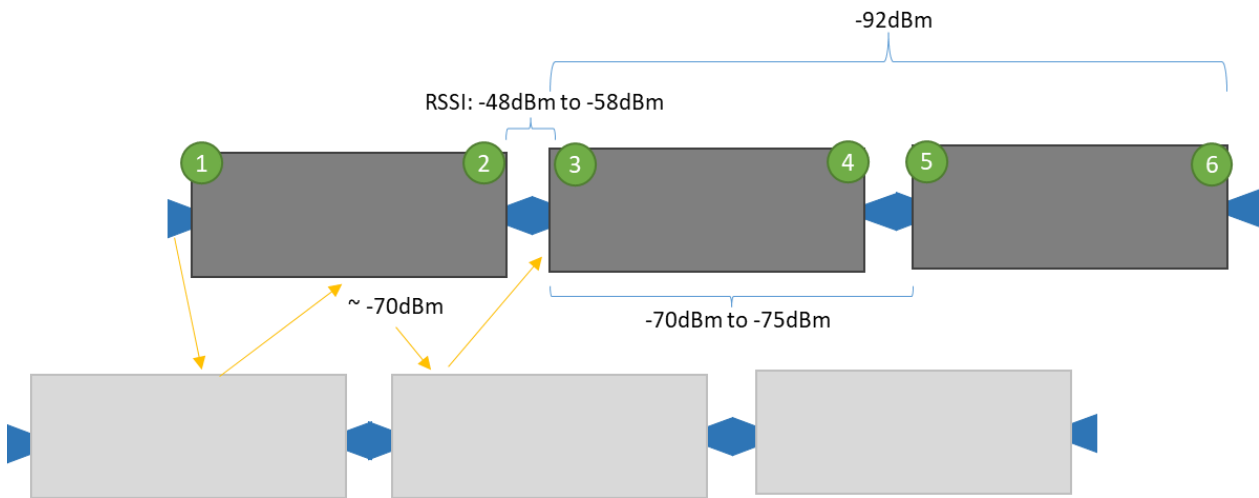
Abbildung 15: Messung der WiFi-Empfangsleistung über verschiedene Kupplungsverbindungen

Versuch ergab eine Empfangsleistung von Kupplung 3 zu Kupplung 6 von -92 dBm. Damit ist diese Verbindung als schlecht einzustufen. Daher wurde die Datenrate durch den Accesspoint hier auf 1 Mbit/s eingestellt, um ein besseres SNR zu erreichen.

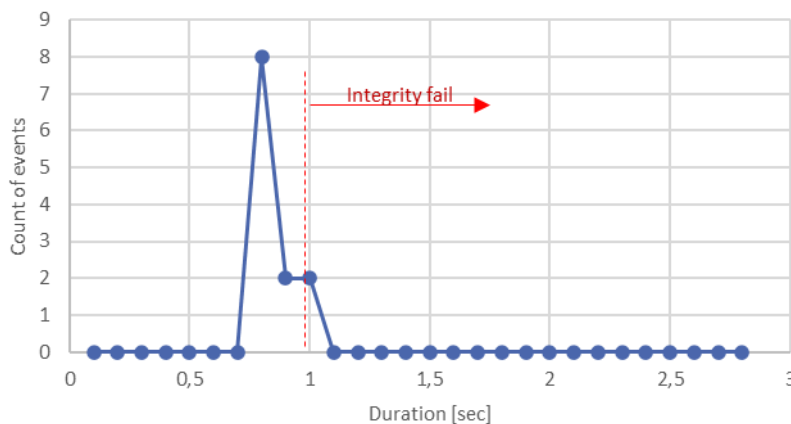
Abbildung 16: Eventhäufigkeit der Kommunikationsunterbrechungen von Golda nach Biasca

Nach Analyse der SPE-Paketfehler sind bei der Fahrt im Unterschied zu den vorangegangenen Fahrten auch Einzel-Fehler aufgetreten. Bei dieser Fahrt wurde zum ersten Mal eine Ausfallzeit > 1 Sekunde festgestellt, welches zu einer fehlerhaften Integritätsprüfung führen würde.

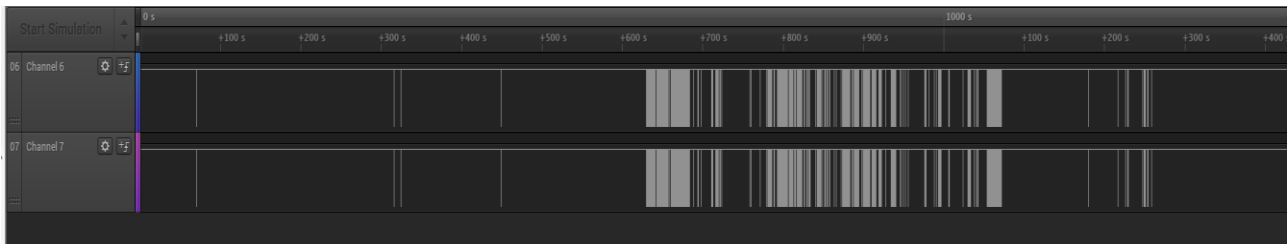
Abbildung 18: Störungen mit Burst-Pulsen

Der in Abbildung 17 dargestellte Aufbau wurde in der Messfahrt von Brünn nach Budweis zum ersten Mal in Betrieb genommen. Die Auswertung nach der Messfahrt hat eine hohe Anzahl von Pegeländerungen ergeben. Da die Änderungszeiten der Pulse sehr kurz waren lag die Vermutung nahe, dass es sich nicht um Kontaktunterbrechungen handelt, sondern um Störungen auf der Leitung. Diese Störungen lösen beim Logikanalysator eine Zustandsänderung aus und liegen im Bereich der Sample-Rate (ein bis zwei Sample-Zeiten, 500 ns – 1 µs). Es traten häufig Burst-Störungen auf (Abbildung 18, Abbildung 19). Die Störungen waren auf allen Kupplungsstellen und allen Leitungen identifizierbar.

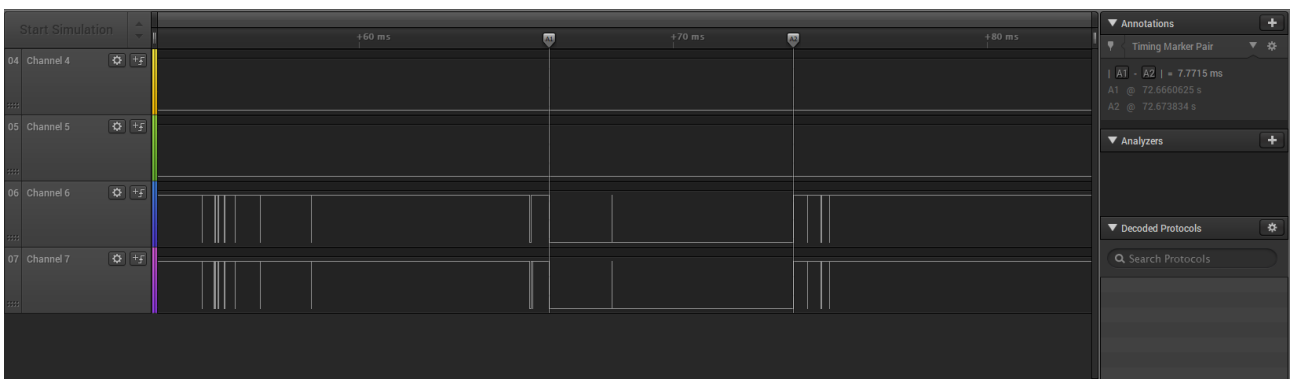
Abbildung 20: Ausschnitt einer Kontaktunterbrechung (Zweidrahtleitung 1, Wg. 2 zu Wg. 6)

Neben den dargestellten Störungen konnten auch längere Einbrüche der Pulse gemessen werden (siehe Abbildung 20). Dies konnte allerdings nur auf einem Leitungspaar bei einer Messfahrt beobachtet werden. Bei dem Leitungspaar handelt es sich um die Zweidrahtleitung 1 von Wagen 2 zu Wagen 6. Hier wurden Unterbrechungen mit einer Dauer von 3 ms bis 19 ms nachgewiesen. Die Anzahl der Unterbrechungen lag bei 11, bei einer Messdauer von ca. 3 Stunden.

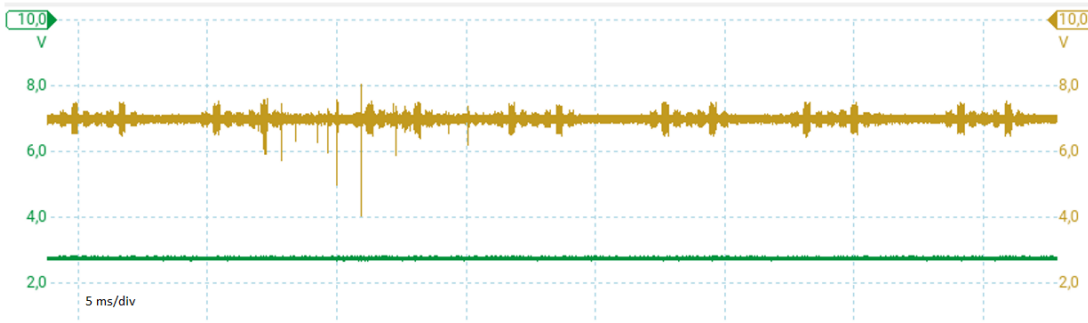
Abbildung 23: Aufzeichnung von Störungen auf der Stromleitung

- Es wurden keine Unterbrechungen der Kommunikationsleitungen identifiziert.
- Auf der Stromleitung sind deutliche Störungen zu erkennen (Abbildung 23).
- Auf den Kommunikationsleitungen sind keine signifikanten Störungen zu sehen.
- Die Störungen auf der Stromleitung haben beim SPE-Kommunikationssystem nicht zu einer Linkunterbrechung geführt.

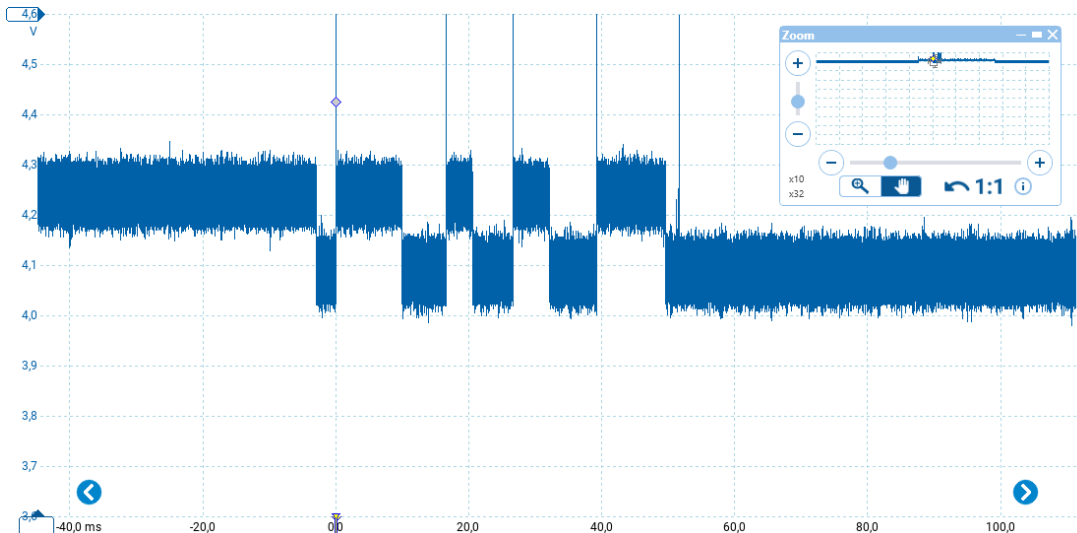
Abbildung 26: Messung einer Kontaktunterbrechung einer bekannt defekten Kupplungsstelle

Die Funktionalität des Messsystems konnte beim Start der ersten Messfahrt Minden – Heessen beobachtet werden. Die Verbindung zum letzten Wagen (Wagen 7) hatte eine defekte E-Kupplung aus vorhergehenden Versuchen, dies war zuvor bekannt (Abbildung 26).

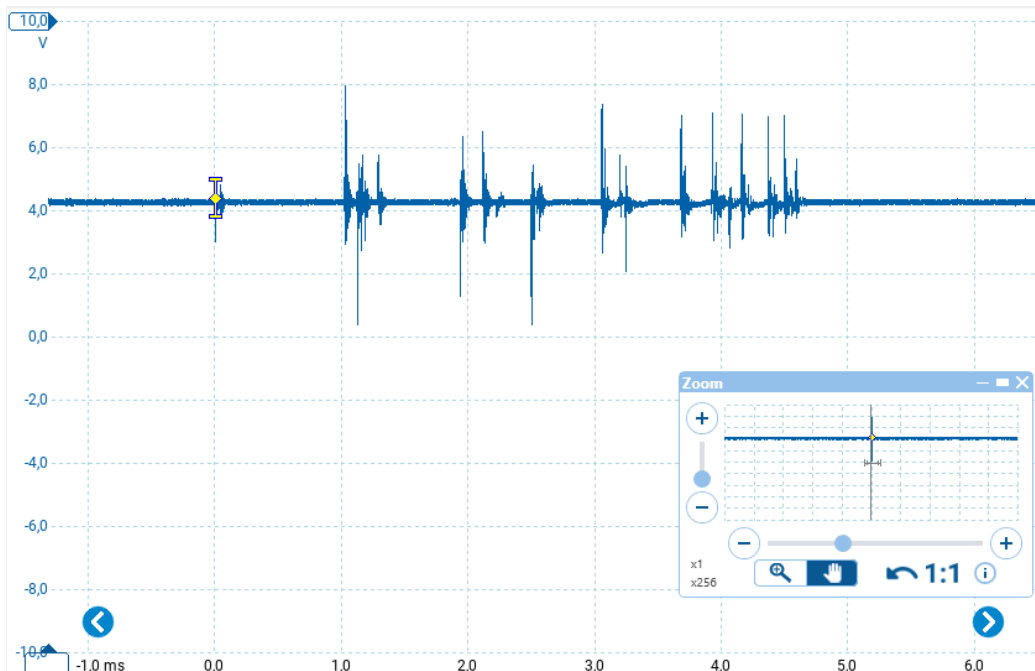
Abbildung 27: Störungen auf der durchgehenden Zweidrahtleitung

Entgegen der Erwartung konnten sonst keine Einbrüche des Stroms am Messshunt identifiziert werden, welche auf Kontaktunterbrechungen an anderen Stellen schließen lassen. Es wurden weiterhin Störungen auf der der Leitung gemessen, welche durch ggf. Einkopplung der anderen Zeitdrahtleitung oder der Stromleitung begründet sein könnten.

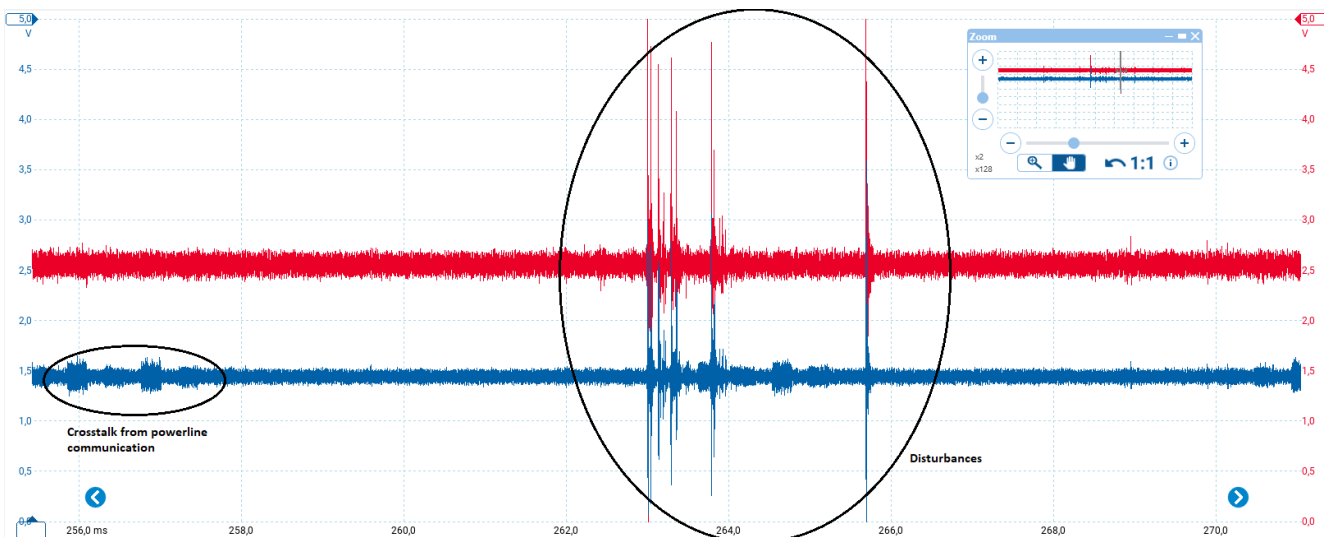
Abbildung 31: Messergebnis der zweiten Wagengruppe

- Es konnten keine Unterbrechungen der Kontakte festgestellt werden,
- Es wurde eindeutig Nebensprechen auf der Verbindungsseite (A) in Richtung Zugende identifiziert. Auf dem Signal der Zweidrahtleitung 2 zeichnen sich die Powerline-PLUS-Pakete ab, die auf der Stromleitung übertragen werden.
- Es sind auf beiden Strängen starke Störungen erkennbar. Im Vergleich zur Messung der ersten Wagengruppe (Messfahrt Bebra – Lichtenfels) haben die Störungen eine deutlich größere Amplitude.

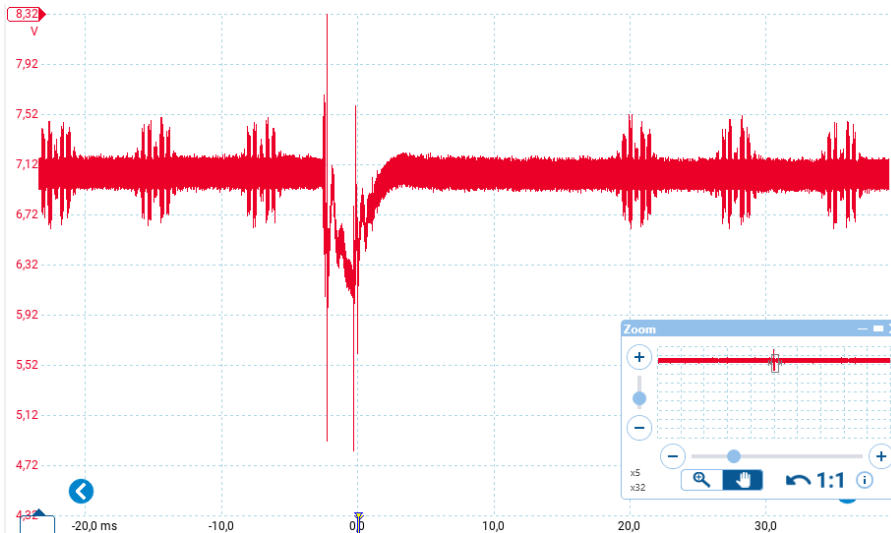
Abbildung 33: Einbruch der Spannung auf der Stromleitung durch Kontaktunterbrechung

- Die Messungen der Stromleitung zeigten Unterbrechungen (Abbildung 33). Die Unterbrechungen traten nur am Anfang der Messfahrt auf, sanfteres Anfahren und Abbremsen seitens des Triebfahrzeugführers führten zu geringeren Krafteinwirkungen. Insgesamt konnten sechs Unterbrechungen aufgezeichnet werden, mit einer Dauer von ca. 1,2 ms bis ca. 6 ms. Die Mehrheit der Unterbrechungen lag im Bereich von 1,2 – 2,5 ms.

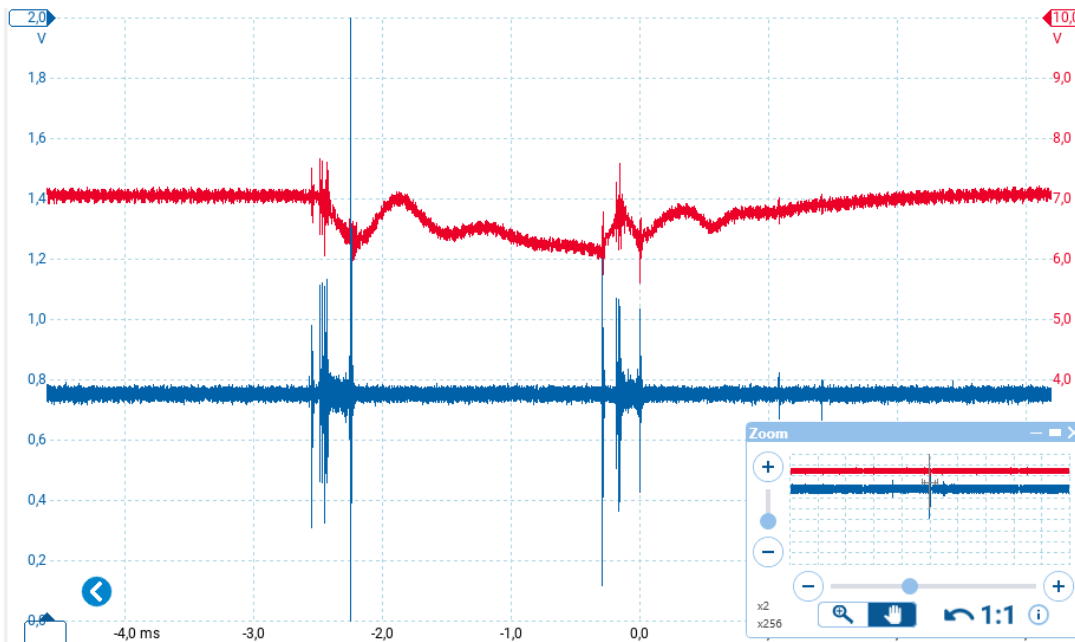
Abbildung 34: Störungen auf der Zweidrahtleitung zum Zeitpunkt der Powerline-PLUS-Unterbrechung

- Bei Unterbrechungen der Stromleitungen sind ebenfalls signifikante Störungen auf der Zweidrahtleitung zu beobachten (Abbildung 34). Diese Effekte sind vermutlich nicht auf eine Unterbrechung der Kontakte der Zweidrahtleitung zurückzuführen. In diesem Fall müsste bei einer Unterbrechung im Bereich von einer Millisekunde ein deutlicher Einbruch des Messstroms zu sehen sein. Die Störungen resultieren vermutlich aus dem Nebensprechen der Stromleitung auf die Zweidrahtleitung. Die Spannungs- und Stromspitzen durch die Unterbrechung der Stromleitung führen zu einer Störung mit großer Amplitude auf der Zweidrahtleitung.

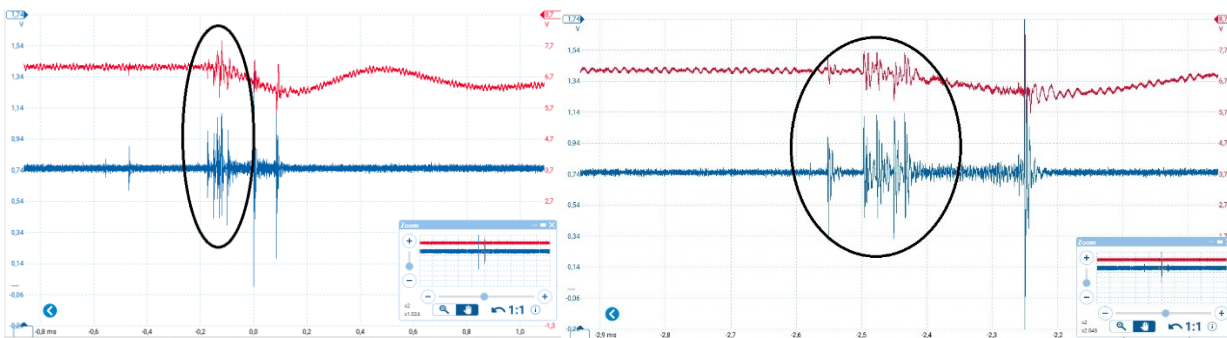
Abbildung 35: Störungen vor der Kontaktunterbrechung

- Interessant sind die Störungen, die vor dem offensichtlichen Kontaktabriss und dem damit verbundenen Einbruch der Spannung auf der Stromleitung und der Zweidraht-Leitung zu beobachten sind: Diese Art der Störungen ist auch ohne Einbruch der Spannung häufiger zu beobachten. Es könnte sich demnach bei einigen dieser Störungen um die Vorstufe zur Kontaktunterbrechung handeln. Diese „Beinahe-Unterbrechungen“ könnten dann durch Nebensprechen zu Störungen der SPE-Kommunikation führen.
- Es sind auch Auswirkungen der Kontaktunterbrechungen auf das Powerline-PLUS-Kommunikationssystem zu beobachten. Bei einigen der Kontaktunterbrechungen, die während der Übertragung eines Powerline-PLUS-Pakets auftraten, wurde die zyklische Kommunikation nach der Kontakt-Unterbrechung für ca. 20 ms ausgesetzt. Dies ist vermutlich auf Timeouts zurückzuführen, die sich bei einem Ausfall eines Pakets

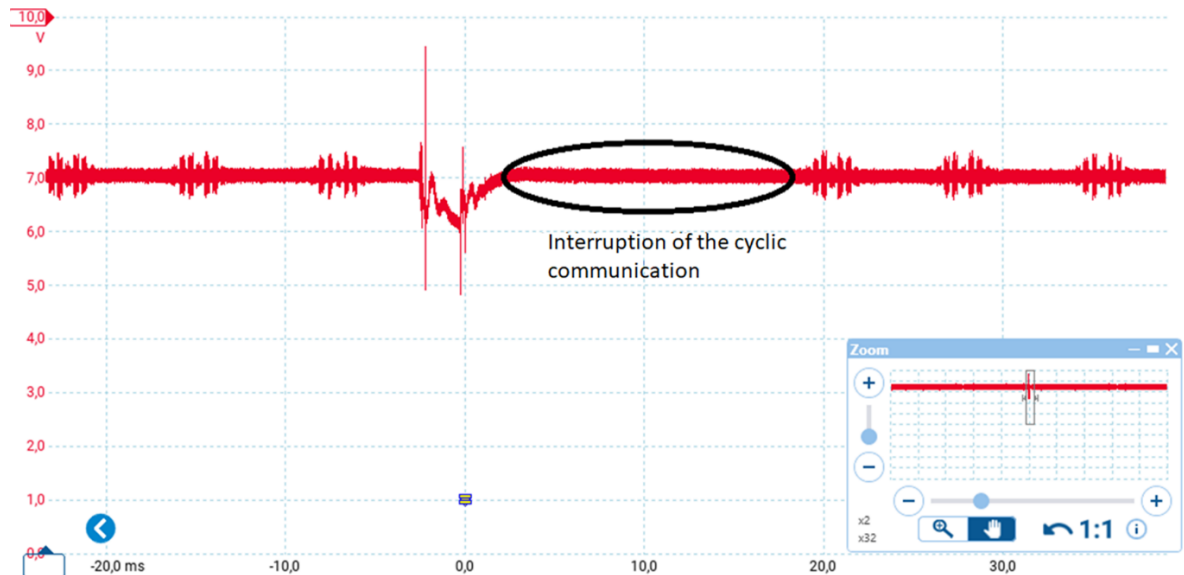
Abbildung 36: Einfluss der Kontaktunterbrechung auf zyklische Kommunikation beim Powerline-PLUS

aufaddieren. Eine Kontaktunterbrechung führt also zu einem Paketverlust, was jedoch keinen relevanten Einfluss auf Safety-Kommunikationsprotokolle hätte, bei denen Resilienz gegenüber einfachen Paketverlusten durch Implementierungen in höheren Protokollschichten erreicht wird.
