Erprobung: Digitale Automatische Kupplung

Phase II

Prüfbericht Datenkommunikation

DAK-Dokument: 60226-06-DAK-Phase II – Prüfbericht
Datenkommunikation

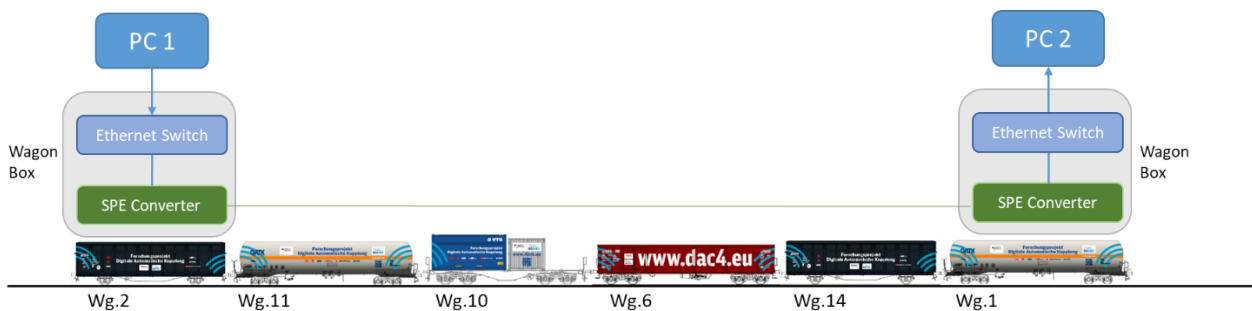
Abbildung 11: SPE-Kommunikationstest über durchgehende Leitung

Ergebnis: Die Kommunikation über das Segment war ohne Kommunikationsprobleme möglich.

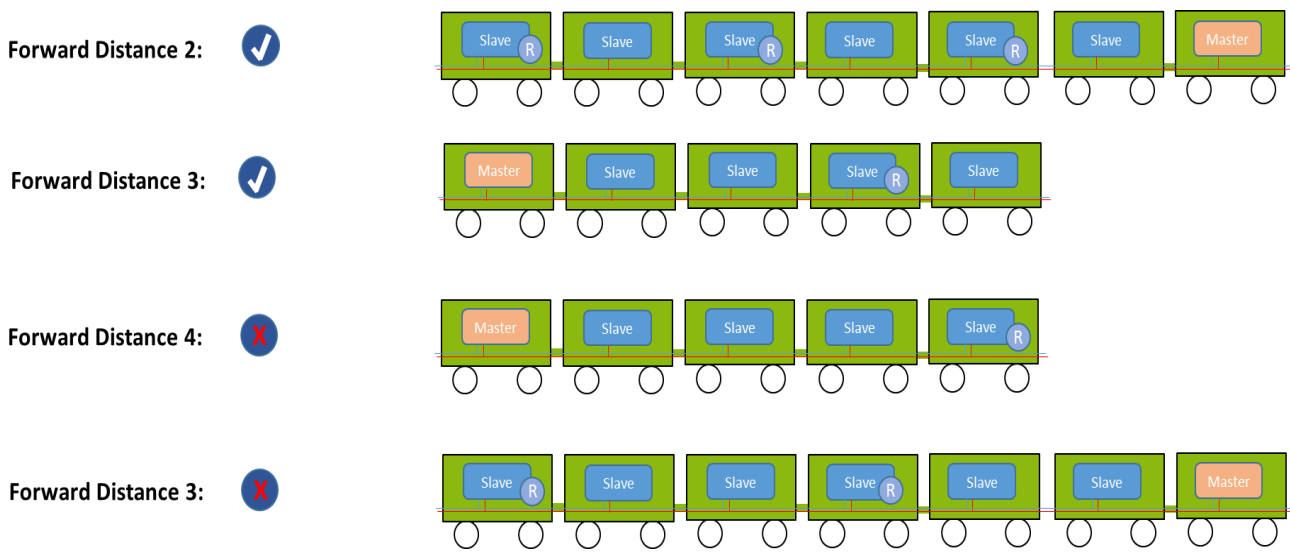
Abbildung 12: Test der Powerline-PLUS Forward Distance in einer Wagengruppe

Mit der Forward Distance 2² konnte das Powerline-PLUS in jeder Wagenkonfiguration betrieben werden. Forward Distance 3 funktionierte in einer Konfiguration, in einer weiteren Testkonfiguration mit dem Master auf der anderen Seite der Wagengruppe konnte jedoch keine stabile Verbindung erreicht werden. Die ICMP-Ping Kommunikation zum letzten Slave wurde nur sporadisch beantwortet, der Integrity-Check zeigte einen Integrity-Fehler an. Die Wagen in der Wagengruppe wurden in dieser Konstellation allerdings korrekt erkannt.

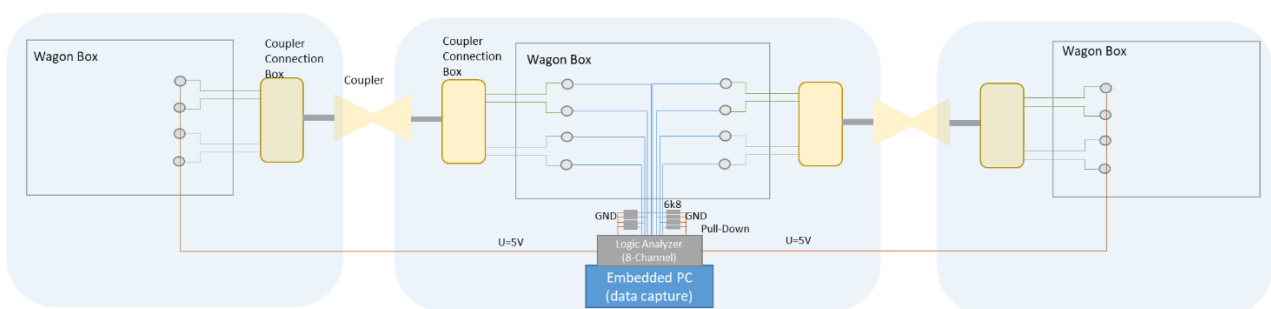
Abbildung 17: Überwachung von Kontakten mit Logikanalysator (1)

Der in Abbildung 17 dargestellte Aufbau wurde in der Messfahrt von Brünn nach Budweis zum ersten Mal in Betrieb genommen. Die Auswertung nach der Messfahrt hat eine hohe Anzahl von Pegeländerungen ergeben. Da die Änderungszeiten der Pulse sehr kurz waren lag die Vermutung nahe, dass es sich nicht um Kontaktunterbrechungen handelt, sondern um Störungen auf der Leitung. Diese Störungen lösen beim Logikanalysator eine Zustandsänderung aus und liegen im Bereich der Sample-Rate (ein bis zwei Sample-Zeiten, 500 ns – 1 µs). Es traten häufig Burst-Störungen auf (Abbildung 18, Abbildung 19). Die Störungen waren auf allen Kupplungsstellen und allen Leitungen identifizierbar.

Da die zusätzlichen Leitungen zur Versorgung der Kontakte mit der 5-V-Messspannung eine große Leiterschleife mit den zu messenden Zweidrahtleitungen aufspannen, können Störungen auch hierdurch eingekoppelt worden sein. Daher wurde der Aufbau dahingehend verändert, dass auf eine Einzelüberwachung der Kontakte verzichtet wurde und die Zweidrahtleitungen als Hin- und Rückleiter der Messspannung verwendet wurden.

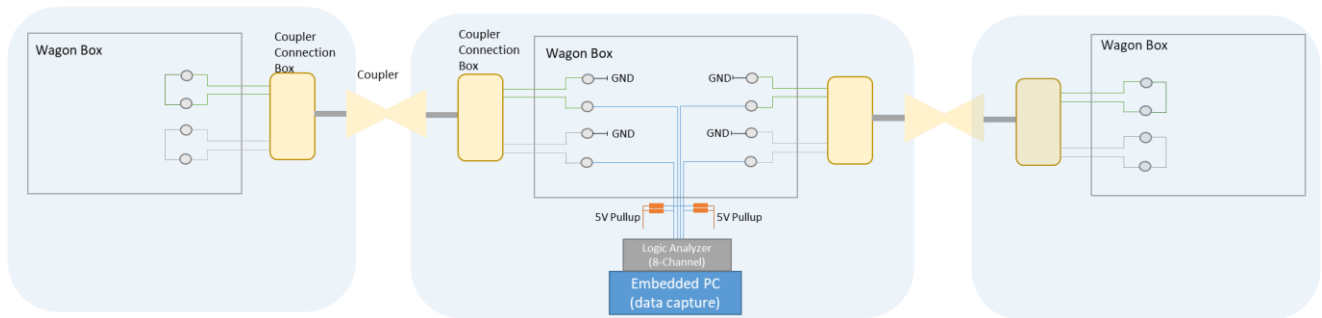
Abbildung 21: Überwachung von Kontakten mit Logikanalysator (2)

Der angepasste Aufbau hatte in den folgenden Messfahrten keine messbare Veränderung der Störungen zur Folge. Daher wurde als Quelle der Störungen eine Einkopplung direkt in die Kommunikationsleitungen vermutet.

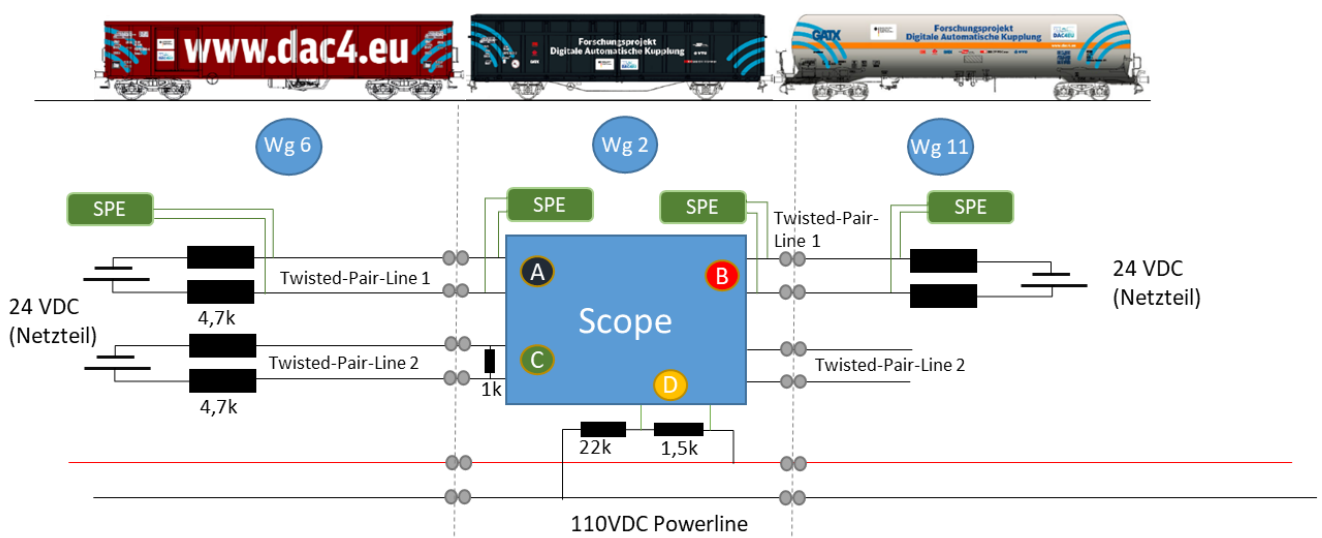
Abbildung 22: Versuchsaufbau Messfahrt Minden - Saarbrücken

In der Messfahrt von Minden nach Saarbrücken wurden zwei Kupplungsstellen überwacht. Dazu wurde ein USB-Oszilloskop (Picoscope 4444) mit differentiellen Tastköpfen verwendet, um insgesamt drei Zweidrahtverbindungen und die Powerline-PLUS-Verbindung zu überwachen (Abbildung 22). Die Zweidrahtleitung 1 wurde in jedem der beiden benachbarten Wagen mit einem 4,7 kOhm Widerstand an die 24-V-Batterie angeschlossen. Mit den Innenwiderständen der SPE-Adapter (jeweils 2 kOhm) bildet sich ein Spannungsteiler, über den im mittleren Wagen gemessen wird. Die Spannung im Spannungsteiler (1:9,4) bildet somit eine Offsetspannung, welche sich mit dem SPE-Signal überlagert. Dadurch können gleichermaßen SPE und Kontakte überwacht werden.

Zweidrahtleitung 2 zwischen Wagen 6 und Wagen 2 ist ebenfalls auf 24 V_{DC} aufgelegt. Der parasitäre Widerstand der SPE-Modems kann hier nicht genutzt werden, daher ist ein Widerstand von 1 kOhm als Messwiderstand installiert worden.

- Es wurden keine Unterbrechungen der Kommunikationsleitungen identifiziert.
- Auf der Stromleitung sind deutliche Störungen zu erkennen (Abbildung 23).
- Auf den Kommunikationsleitungen sind keine signifikanten Störungen zu sehen.
- Die Störungen auf der Stromleitung haben beim SPE-Kommunikationssystem nicht zu einer Linkunterbrechung geführt.

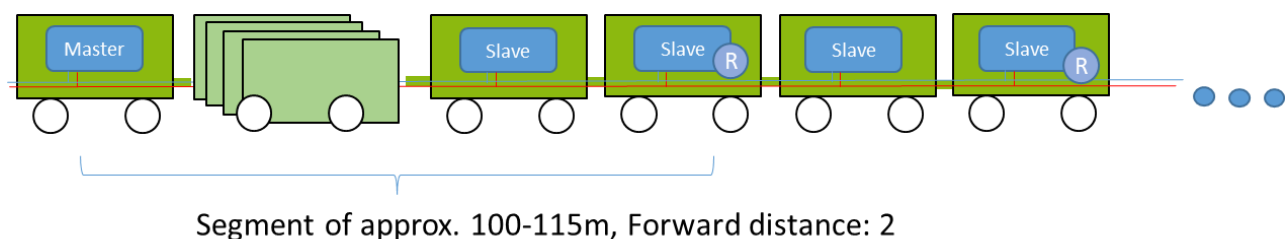
Abbildung 28: Powerline-PLUS mit langem Segment zwischen Master und Repeater-Slave

Neben den Messungen auf der zweiten Zweidrahtleitung zu den Kontaktunterbrechungen wurde das Powerline-PLUS Kommunikationssystem getestet. Hier war insbesondere der Testfall aufgrund der zusätzlichen Ballastwagen zwischen Messwagen und dem ersten DAK-Wagen von Bedeutung. Hierdurch hat sich die Leitungslänge bis zum ersten Powerline-PLUS-Repeater-Slave auf ca. 100 – 115 m Leitung erhöht. Das auf den Ballastwagen installierte Kabel unterschied sich von den auf den anderen DAK-Wagen installierten Kabeln: Hier wurde eine Twisted-Pair Stromleitung mit einem Leitungsquerschnitt von 10 mm² verwendet. Ein Kabel mit diesem Aufbau wird vom EDDP-Gremium⁴, welches sich mit der Energieversorgung im SGV beschäftigt hat, als zukünftige Stromleitung zurzeit favorisiert. Es weist im Vergleich zu den lose im Wellrohr verlegten einzelnen Leitungen einen konstanteren Wellenwiderstand auf und eignet sich daher deutlich besser für eine Kommunikationsübertragung.

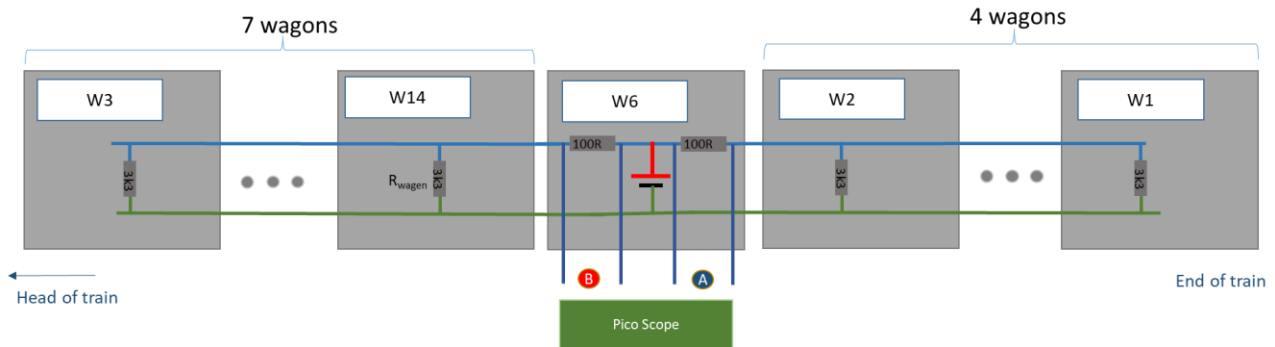
Abbildung 30: Aufbau der Messungen in der Messfahrt Lichtenfels – Probstzella – Lichtenfels

- Es konnten keine Unterbrechungen der Kontakte festgestellt werden,
- Es wurde eindeutig Nebensprechen auf der Verbindungsseite (A) in Richtung Zugende identifiziert. Auf dem Signal der Zweidrahtleitung 2 zeichnen sich die Powerline-PLUS-Pakete ab, die auf der Stromleitung übertragen werden.
- Es sind auf beiden Strängen starke Störungen erkennbar. Im Vergleich zur Messung der ersten Wagengruppe (Messfahrt Bebra – Lichtenfels) haben die Störungen eine deutlich größere Amplitude.
